Memo

Datum	17 april 2023	Documentnummer	[REDACTED]
Afzender	roderick moolenaars	Telefoonnummer	[REDACTED]
Afdeling	Bedrijfsvoering, Dienstverlening en Informatiemanagement (BDI)		
Onderwerp	Toelichting onderhoudswerkzaamheden Rioolgemaal en persleiding

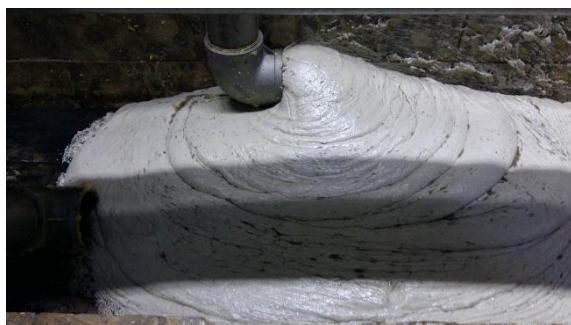
Regelnummer 43469 Januari 2018 Melding RG Putten Pomp 1 Vpp0110 Seal lek

Aanleiding was het vastlopen van Pomp 1 in het rioolgemaal Putten. Bij het openmaken van de pomp is vet aangetroffen. Dit was de oorzaak van het vastlopen van de pomp. Het vet is verwijderd.

Linker foto is de aftap van wat uit Pomp 1 kwam lopen bij de vervangen van de lagerstoel van pomp 1.

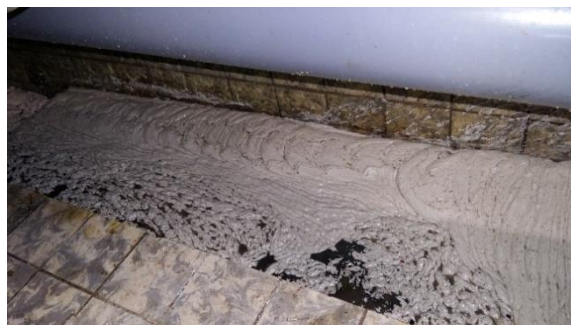
Rechter foto is van de volgelopen lensgoot in het gemaal. Deze goot ligt achter de pompen in de vloer van het gemaal. Functie van deze goot is het afvoeren van water dat in het gemaal terecht komt bij werkzaamheden aan de pompen.

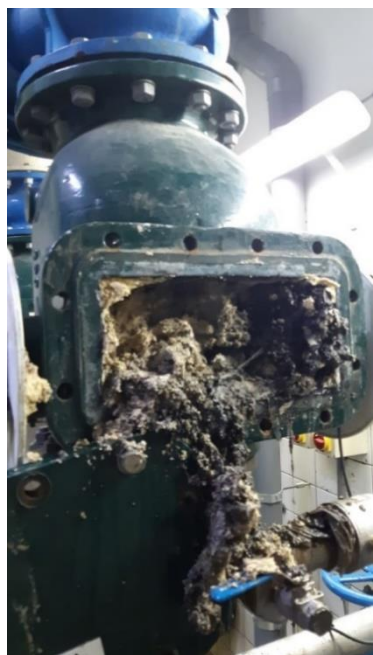
Regelnummer 49655 december 2018 terugslagklep pomp 3 schoongemaakt

Dit betreft het reinigen van pomp 3 van het rioolgemaal in Putten. Hieronder een aantal foto's van schoonmaakwerkzaamheden. Op Linker foto is vet en vervuiling te zien in de terugslagklep van pomp 3. Foto midden is van de ontvangst put van het rioolwater. Rechter foto is de slingergoot van gemaal Putten gevuld met vet.

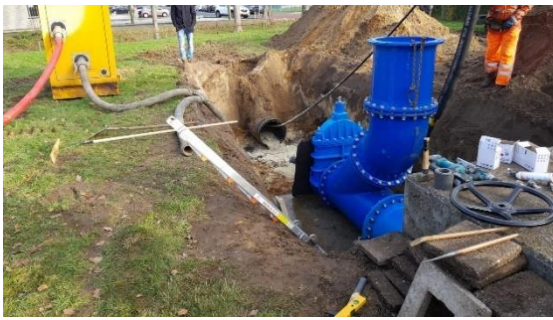
Regelnummer 49662 Foam-pig Installatie voor reinigen persleiding.

In december 2018 is een aansluiting gemaakt op de persleiding voor een foam-pig. Hiertoe is een deel van de persleiding afgekapt en op de plaats van het verwijderde deel is een aansluiting gemaakt (linker foto blauw T-stuk).

Aanleiding voor het maken van de aansluiting was de constatering dat de capaciteit van de persleiding afnam. Op de rechter foto het deel van de persleiding dat hiervoor is verwijderd. Hierin is vastgekoekt vet zichtbaar. Gezien de hoeveelheid aangekoekt vet werd het risico van het vastlopen van de foam-pig tijdens het reinigen als te groot ingeschat. Op dat moment is besloten is om op basis van een andere methode de persleiding te reinigen.

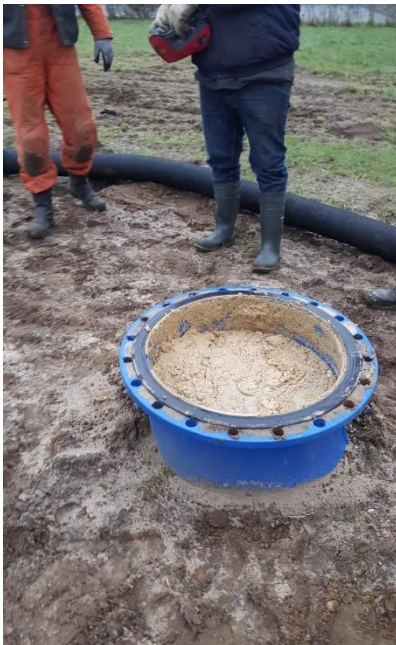
Regelnummer 50819 reinigen persleiding RG Putten naar Ermelo.

Linker foto van het openen deksel van de eerder aangebrachte foam-pig-aansluiting t.b.v. het reinigen met lucht. Na het verwijderen van het aangekoekte vet en vet is de persleiding gereinigd. Door de reiniging komt het aangekoekte vet van de binnenkant van de persleiding los. Rechterfoto is een foto van stukken vet, die aan het eind van de persleiding in Ermelo worden verwijderd en afgevoerd per vrachtwagen.

In februari 2019 is op basis van een luchtdruk methode, de persleiding Putten- Ermelo gereinigd.

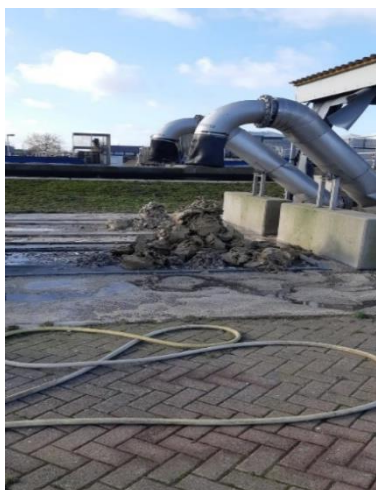
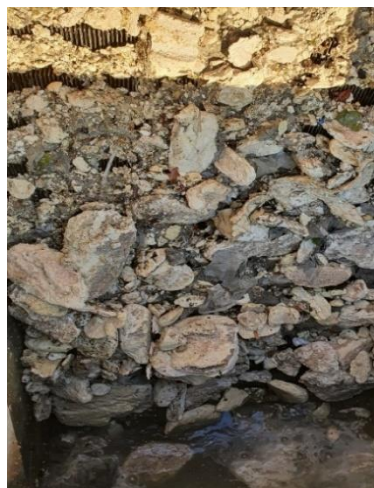
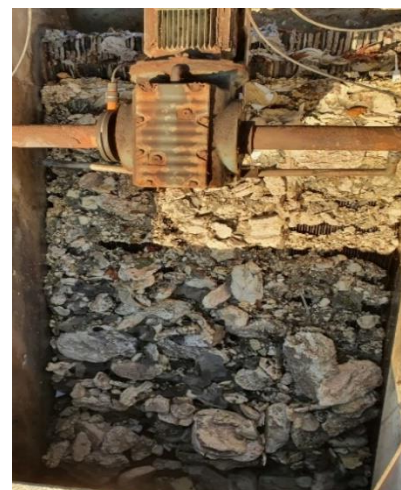
Enkele dagen na het reinigen werden grote hoeveelheden vet in het hark-rooster van de RWZI Harderwijk aangetroffen. Verklaring is dat dit een nalevering is van de reiniging met lucht van enkele dagen daarvoor.

De drie onderstaande foto's zijn van het hark-rooster met de stukken vet.

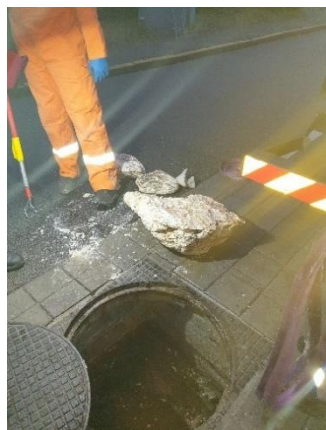
Regelnummer 72850 reinigen persleiding Putten Ermelo

Linker foto: foto van één van de vele brokken vet die uit de persleiding zijn gehaald. De midden en rechter foto zijn foto's van foam-pigs (voor gebruik).

In december 2021 is de persleiding opnieuw gereinigd op basis van de foam-pig methode. Met een reeks van steeds grotere foam-pig's is de leiding gereinigd. In totaal is 16x een foam-pig door de leiding heen gestuurd. Het vrijgekomen vet is met een vrachtwagen afgevoerd.
