# Beverprotocol voor de waterbeheerders in de provincies Gelderland en Zuid-Holland

januari 2020

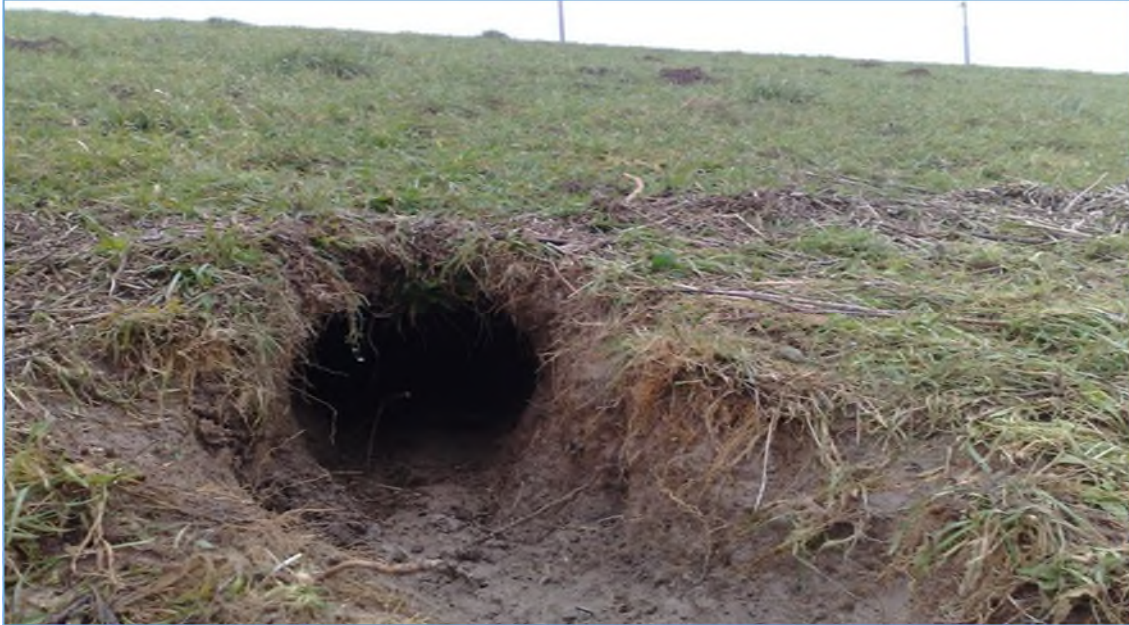
Gat in dijk door burchtloze bever  
(bron: De Gelderlander, 21-01-2011)

Een door het hoge water uit zijn burcht verdreven bever heeft in de dijk bij Gendt een nieuw hol gegraven, in de buurt van de Polder. De gang is naar schatting ongeveer vijf meter lang en lag tot voor kort vlak onder de waterlijn. Nu het water gezakt is, is het hol zichtbaar geworden.

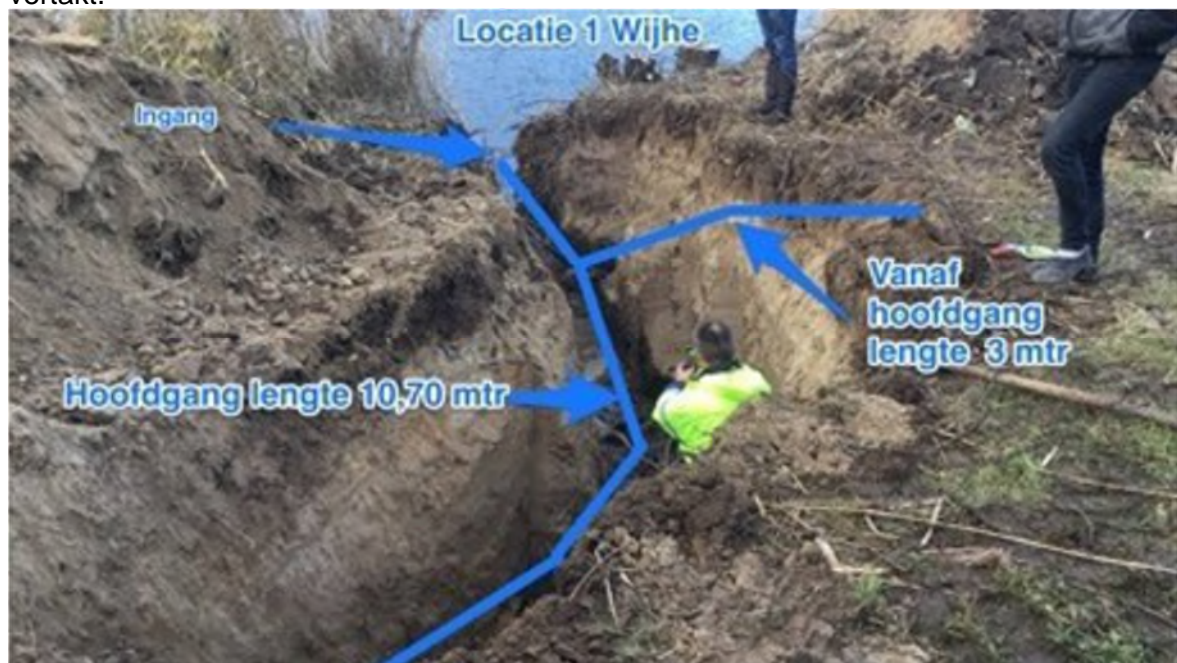
Bevers hebben door het graven van holen en gangen schade veroorzaakt aan de IJsseldijk bij Wijhe. Daarmee ondermijnden ze de dijk. Het waterschap Drents Overijsselse Delta heeft de graafschade inmiddels hersteld.

Er waren door de bevers twee gangen gegraven. De langste was 10,7 meter. De ander was 5 meter lang. In de oevers van kolken langs de IJsseldijk zijn in totaal vier beverburchten aangetroffen. In Oldeneel waren de gangen korter (4,5 meter) en breder vertakt.
